Technische rapportage (voorbeeld)

Wooncomplex
Adres
Plaats

Werknummer: V-168

Opgesteld door K3H Advies, februari 2009

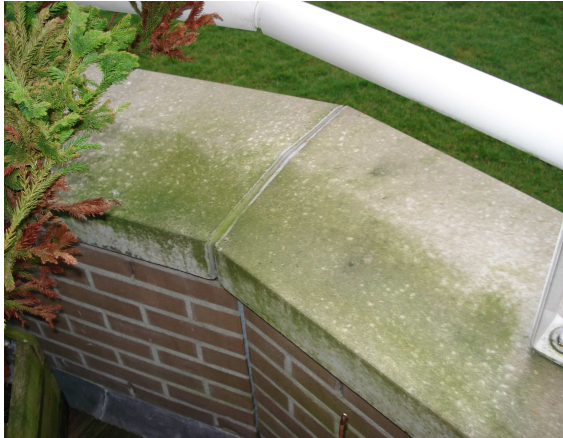
De geveldelen, betonnen balkonvloeren en afdekkers aan de noordwest gevel hebben veel last van aanslag omdat het gebouw aan die gevel minder zon vangt als aan de zuid gevel. Met als gevolg dat het aan de noordwest gevel langer vochtiger blijft.

De noordwest gevel reinigen en deze gevel impregneren. De betonnen balkonvloeren en afdekkers alleen reinigen.

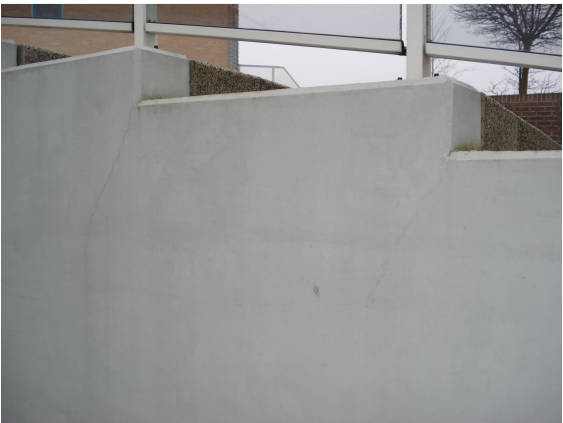
<p>Opmerking: Er zijn kleine haarscheurtjes zichtbaar in de rechterwand van de inrit van de parkeergarage.</p> <p>Advies: De scheurtjes uithakken, opnieuw aanhelen en in de zelfde kleur herstellen als de rest van de wand.</p>	2010

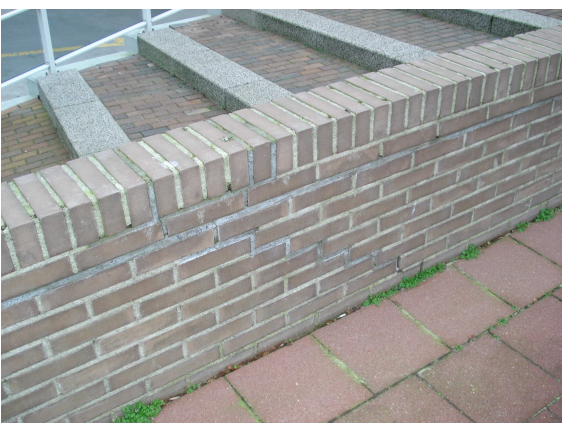
<p>Opmerking: Het voegwerk van het tuinmuurtje is erg slecht en is al eerder gerepareerd doch in een iets andere kleur.</p> <p>Advies: De voegen van het gehele tuinmuurtje uitkrabben en deze opnieuw weer invoegen (dit om het lapjesdekeneffect te voorkomen).</p>
